**经营性自建房消防安全治理**

# **工 作 指 导 手 册**

**江西省消防安全委员会办公室  
江西省消防救援局  
二〇二六年七月**

# 经营性自建房消防安全治理工作指导手册

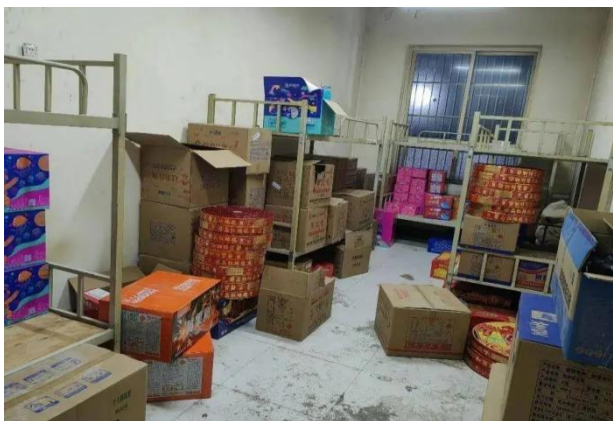
图例 1：易燃易爆场所内违规设置住宿

**整改建议：**调整建筑用途（不设置以上六类生产、经营场所）、提高建筑耐火等级或不设置人员住宿。

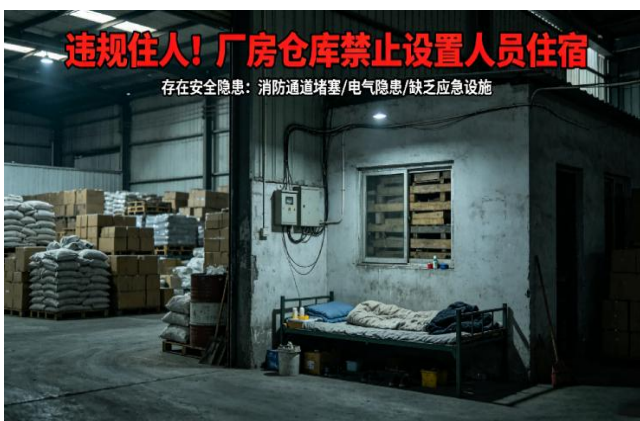
图例 2：厂房和仓库违规设置人员住宿

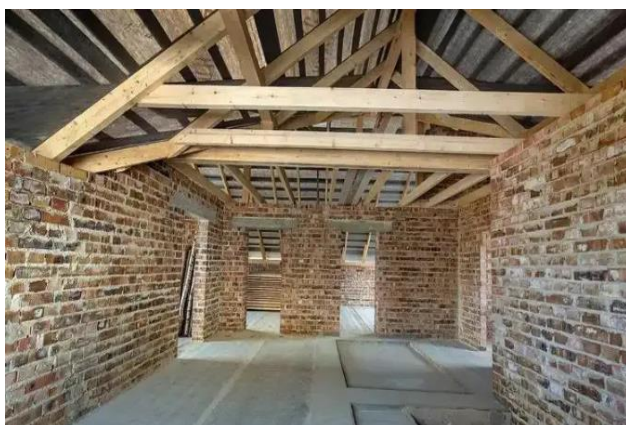
图例 3：耐火等级为三级及三级以下的建筑

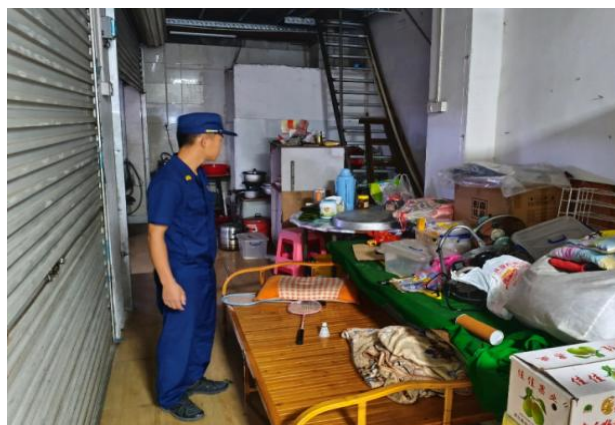
图例 4：地下建筑违规设置人员住宿

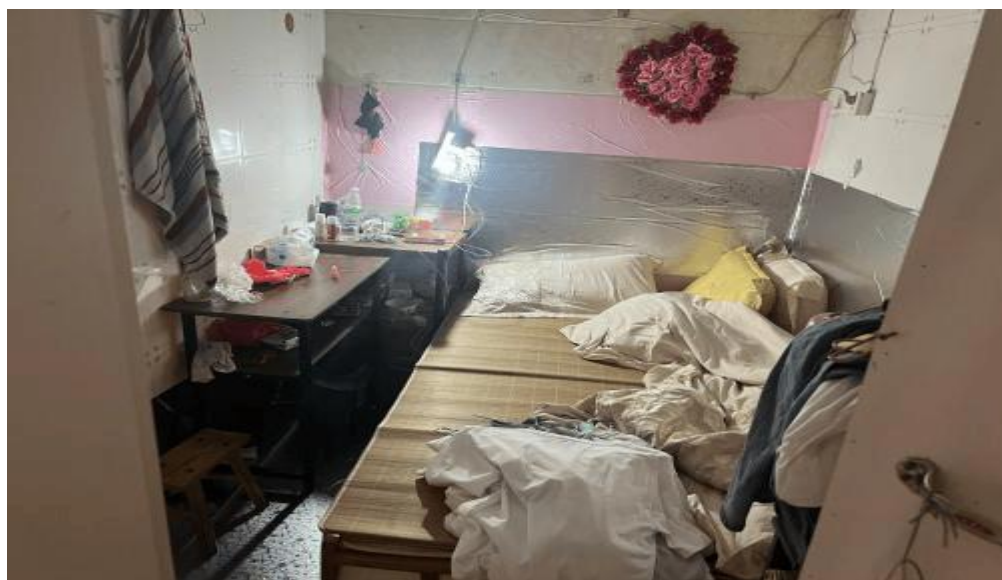
图例 5：公共娱乐场所违规设置人员住宿

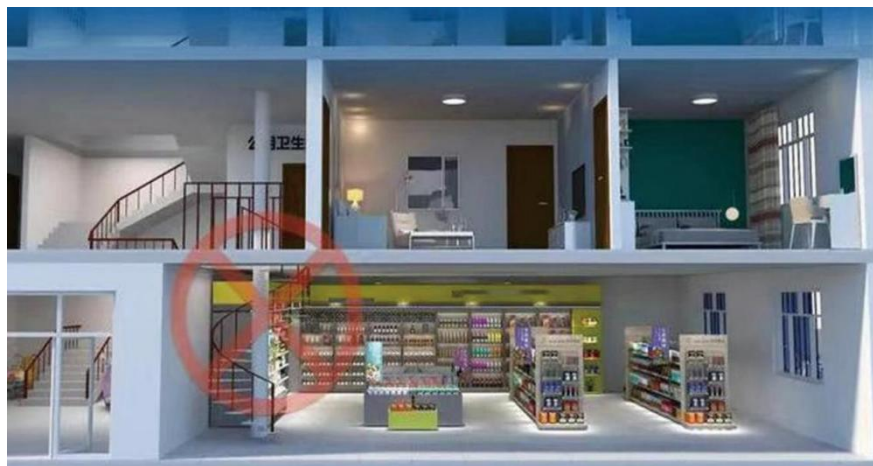
图例 6：经营性自建房的住宿部分与生产、经营区域未完全防火分隔。

**整改建议：**砌筑防火墙，设置楼板进行完全防火分隔；或调整用途，不设置人员住宿，或不设置生产、经营场所。

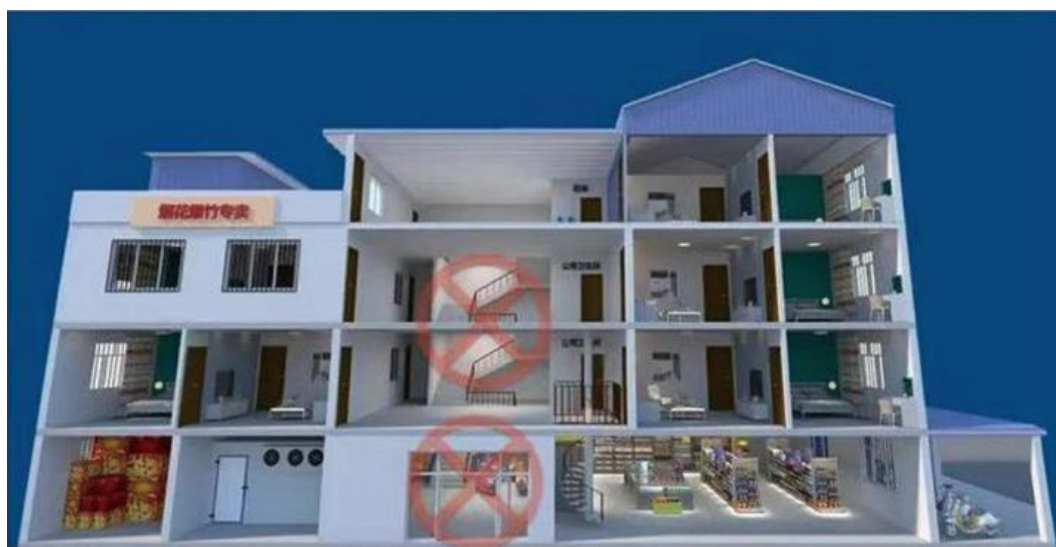
图例 9：“下店上宅”住宿部分未设置独立疏散楼梯

**整改建议：**增设独立楼梯或室外楼梯；或将原有住宿部分的楼梯进行防火分隔，保障住宿部分独立使用。

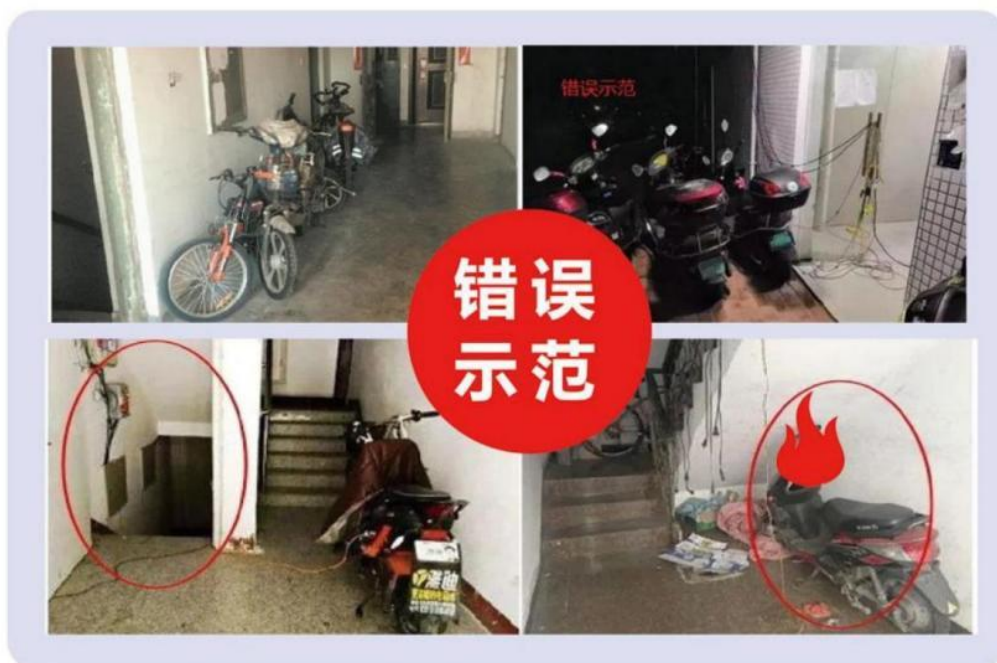
图例 22：电动自行车违规停放

**整改建议：**将电动自行车、蓄电池搬移至室外安全地点停放、充电。

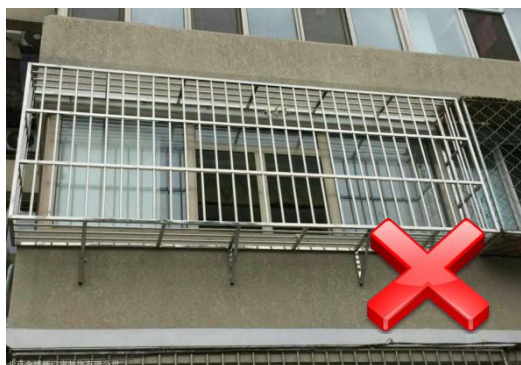
图例 24：违规安装防盗窗

**整改建议：**拆除违规设置的防盗网、广告牌、铁栅栏。

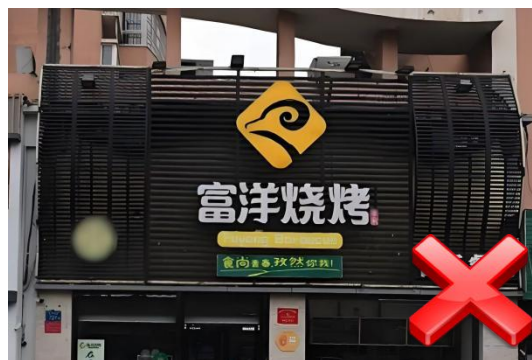
图例 25：违规设置广告牌

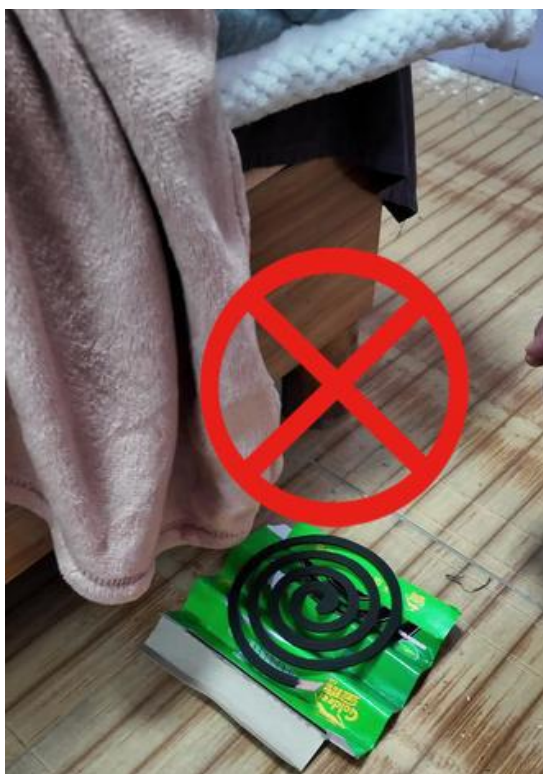
图例 28：在可燃物附近使用蚊香

**整改建议：**当场制止违规使用明火、蚊香、吸烟等行为。室内明敷的电线电缆按相关规定落实穿管保护措施，及时更换老化、绝缘层破损、水浸受潮的电气线路。将违规安装的开关、插座迁移安装在不燃、难燃材料上；当安装在易燃可燃装修材料上时，采用防火封堵密封件或具有良好隔热性能的不燃材料进行隔绝。更换不合格材料制作的配电箱，清理可燃物。

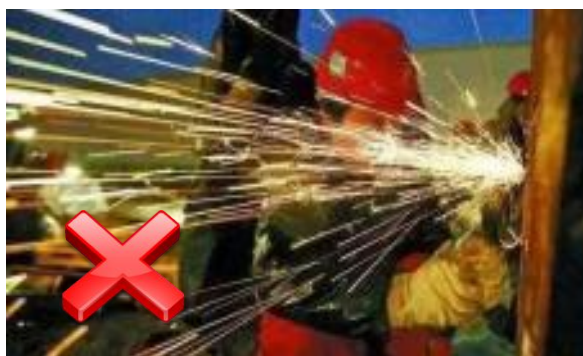
图例 30：违规电焊

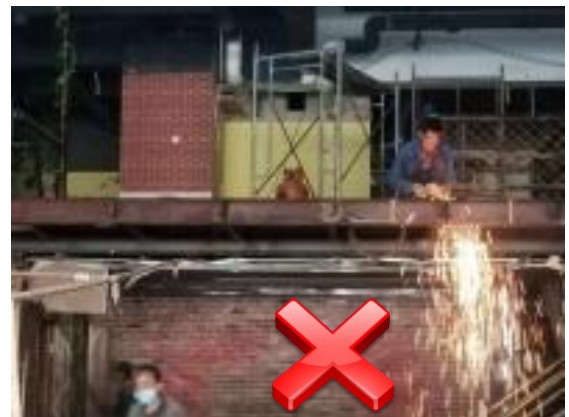
图例 33：动火作业未做安全防护措施

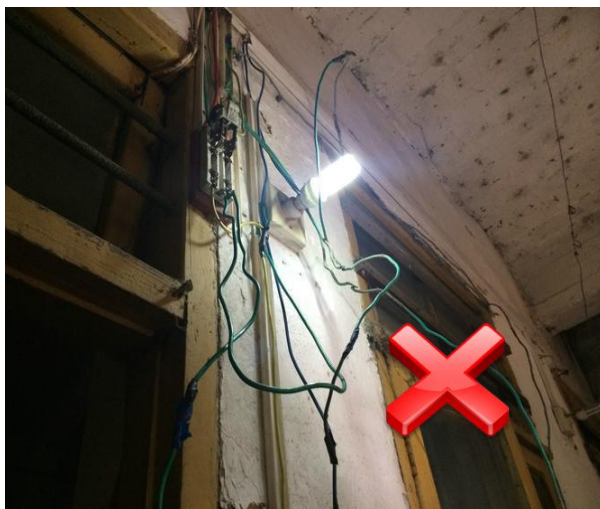
图例34：电线电缆未穿管保护

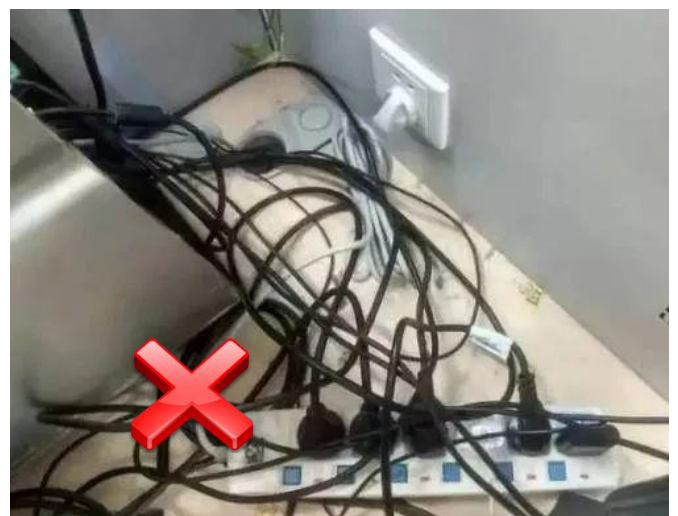
图例35：超负荷用电

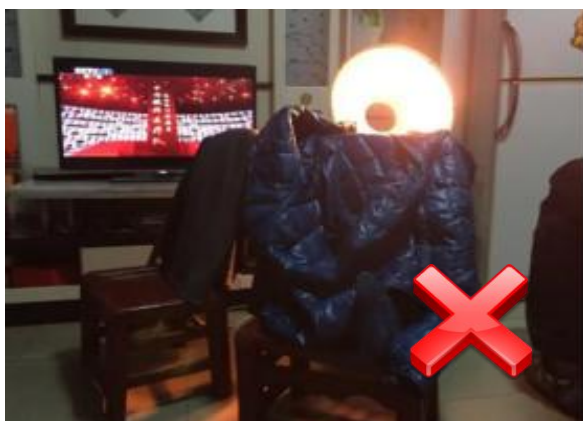
图例36：使用取暖器烘烤衣服

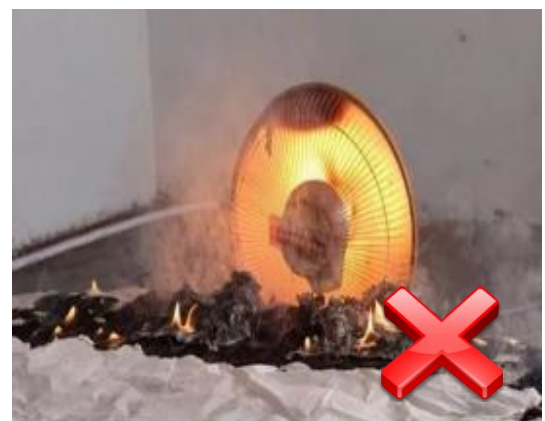
图例37：取暖器与可燃物未保持安全距离

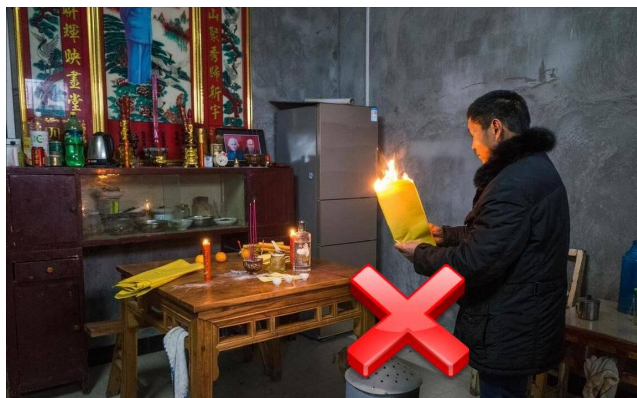
图例 38：违规使用明火、焚香祭祀

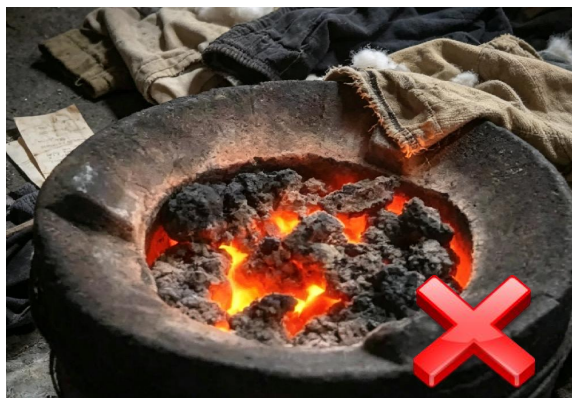
图例 39：违规使用明火取暖

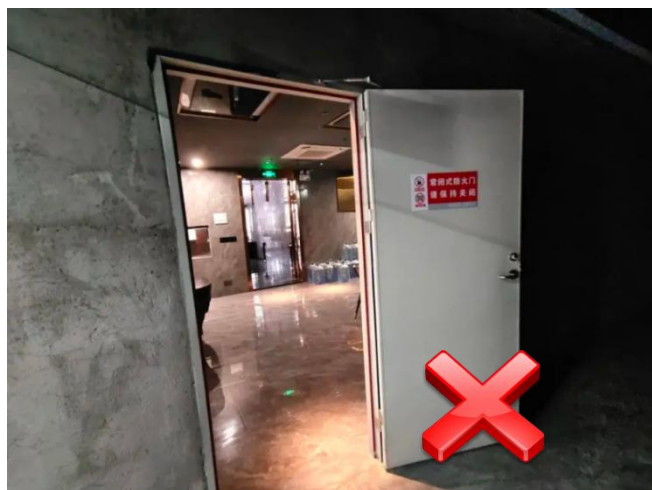
图例 40：住宿与生产、经营区域之间的防火门未关闭

**整改建议：**以火灾案例进行警示教育，宣传安全用火、用电常识，提示关闭住宿部分与生产、经营区域连通部位的门，确保生产、经营结束后消除安全隐患。

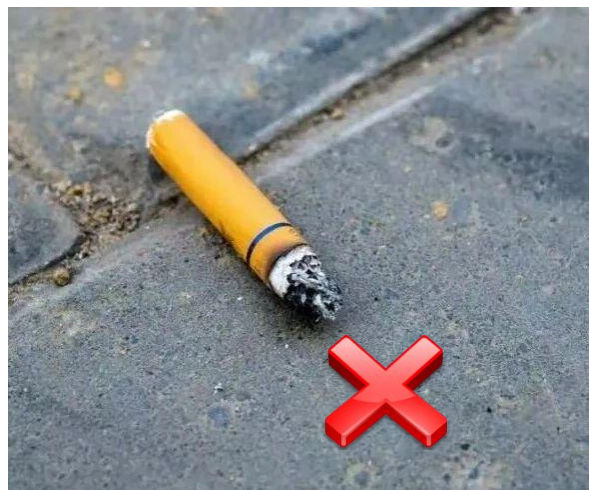
图例 41：遗留未熄灭烟头、蚊香等火种

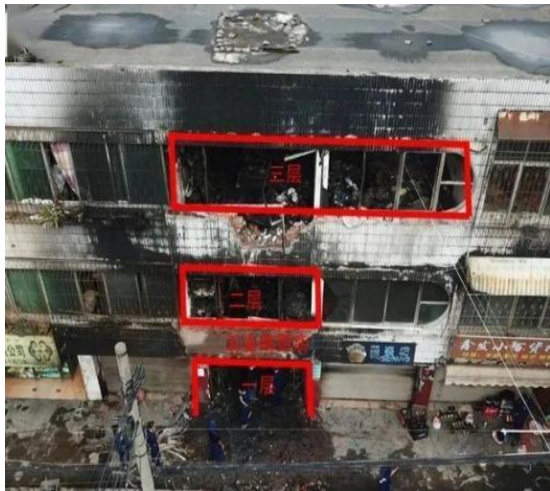
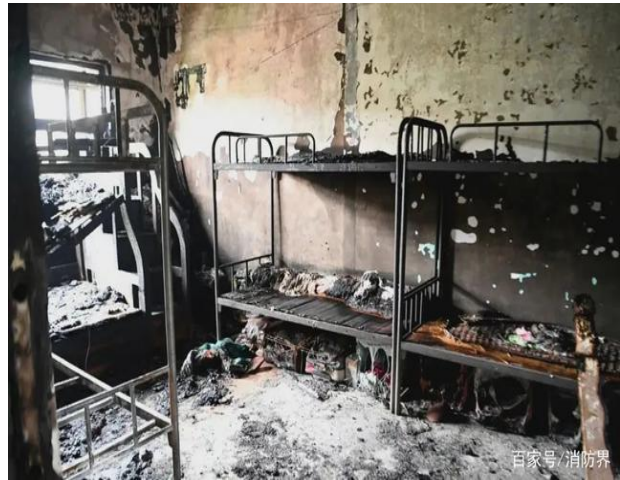
## 典型案例一：河南省柘城县震兴武馆“6·25”重大火灾事故

**3.事故直接原因。**系员工使用蚊香不慎引燃纸箱、衣物等可燃物引发火灾。造成人员伤亡的主要原因：一是着火物产生大量高温有毒烟气。夹芯彩钢板和床上用品、衣物等着火物，燃烧后产生大量高温有毒烟气，造成人员因一氧化碳中毒、呼吸道热灼伤、创伤性休克伤亡。二是违规集中住宿学员。震兴武馆在不具备安全条件的情况下，在临街门面房二层设置学员集体宿舍。三是逃生通道不符合要求。震兴武馆一、二层之间仅有一部敞开式楼梯，火灾发生后，楼梯间迅速充满高温有毒烟气，二层住宿的学员难以通过楼梯逃生。二层西侧学员集体宿舍4个外窗均安装有防盗网，学员无法通过西侧外窗逃生。

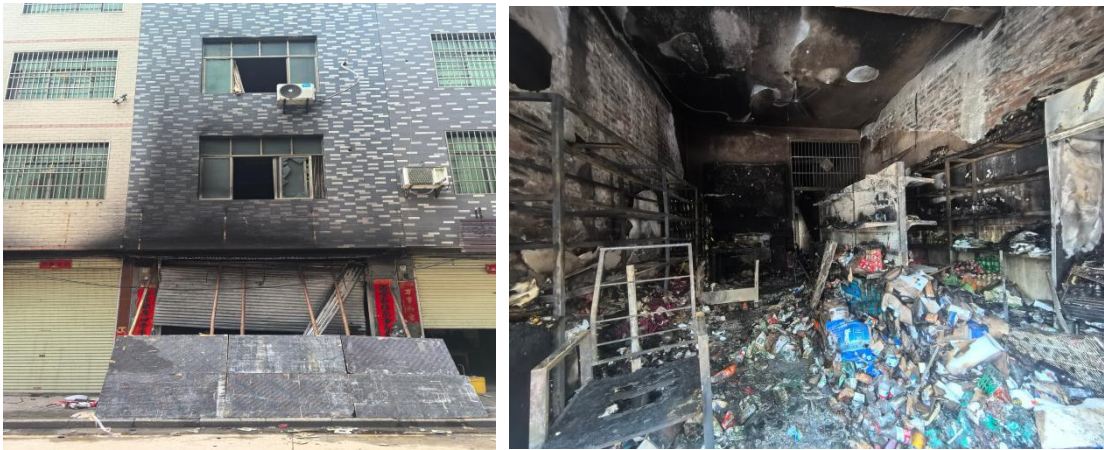
## 典型案例二：江西省吉安市永新县澧田镇胜利路“6·19”较大火灾

**3.事故直接原因。**系户主点燃的蚊香引燃周边可燃物引发火灾。造成人员伤亡的主要原因：一是起火建筑住宅部分与非住宅部分在首层楼梯入口处采用玻璃推拉门分隔，未设置防火门，由于玻璃门耐火极限低，导致火灾发生后，高温有毒烟气通向楼梯间迅速向人员住宿区域蔓延扩散。二是经营区域未设置独立式感烟火灾探测报警器，在火灾发生初期未能向被困人员发出火灾预警，延误了逃生自救最佳时机。

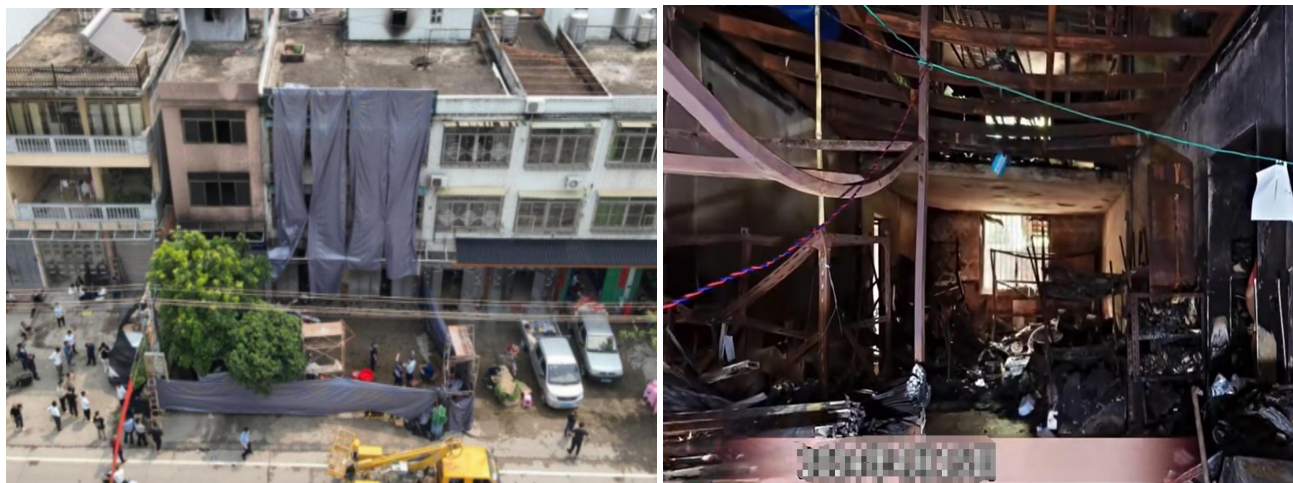
### 典型案例三：广东省潮州市饶平县三饶镇“4·15”较大火灾

**3.事故直接原因。**系陈\*个人自建房首层中部茶几东面铁架底部隔板上的电子设备（自用电器，非销售货物）内置的18650锂电池热失控自燃，引燃周边可燃物蔓延成灾。造成人员伤亡的主要原因：一是违规在经营性场所内设置住宅，且未与经营、存储位置进行物理分隔。二是起火建筑首层堆放大量可燃物品增加了火灾荷载，着火产生大量有毒烟气

令人窒息死亡。三是起火建筑仅在首层经营区域配备灭火器、独立式烟感报警器，二楼以上居住楼层内没有配备灭火器、简易防毒面具等基本的灭火逃生器材，且只在二层客厅处开设 1 个逃生窗并上锁，其它房间、其它楼层设置的防盗网均未开设逃生窗，业主无法第一时间快速逃生。

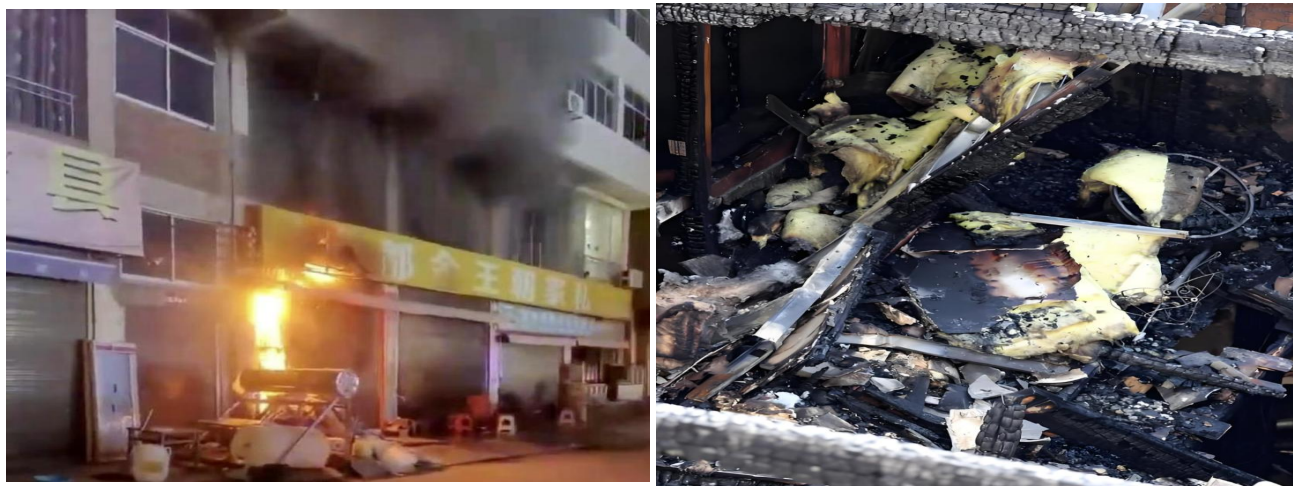
#### 典型案例四：云南省昭通市大关县“7·6”较大居民自建房火灾事故

**3.事故直接原因。**系杨\*户自建房一楼家具零售店西南角立柱侧敷设的入户电线发生短路，引燃周围摆放的家具等可燃物，蔓延扩大成灾。造成人员伤亡的主要原因：一是建筑一楼、二楼家具零售店与楼上人员居住区无有效防火分隔。二是家具零售店堆放有大量家具，海绵、布料居多，火灾负荷大，燃烧速度快，短时间内产生大量有毒烟气。三是楼梯间设置在建筑中部，上下联通，无排烟设施，起火后，烟气迅速沿内

部楼梯间向上迅速蔓延，封堵疏散逃生通道。

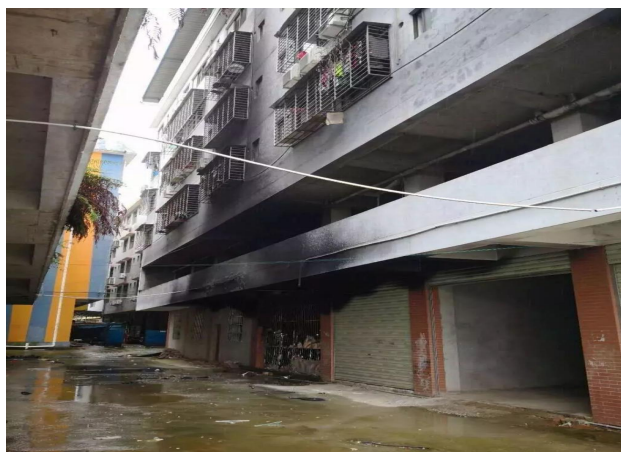
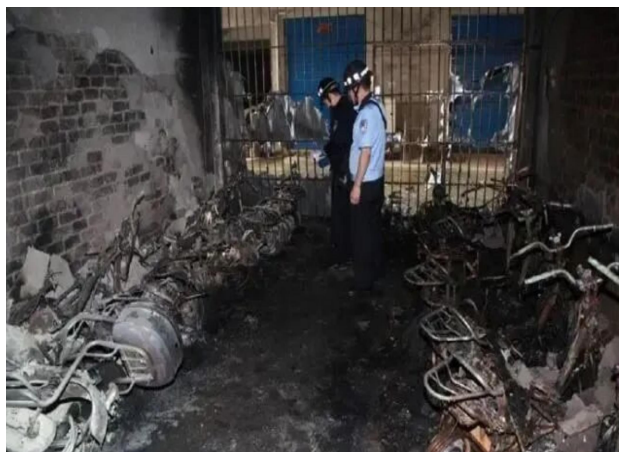
## 典型案例五：广西省桂林市雁山区“5.5”较大火灾事故

**3.事故直接原因。**系建筑一楼北面大厅靠西墙由北向南数第 2 辆电动自行车（车牌号:桂 C7T341）电气故障引起火灾。造成人员伤亡的主要原因：一是建筑仅设有一部敞开式的疏散楼梯，且在楼道口、疏散通道

堆放杂物，影响疏散逃生。二是出租房经营者陈\*彬在一楼设置电动自行车停放充电的场所，与疏散楼梯之间未设置防火分隔，未设置独立式烟感报警器、简易喷淋、智能充电桩等设施，导致起火后烟气沿楼梯向上快速蔓延。三是建筑层层转包出租，没有明确消防安全责任人和管理人，只配备 1 名管理员，该管理员火灾当晚在六楼房间休息，没有开展防火巡查，未能及时发现和处置初期火灾。

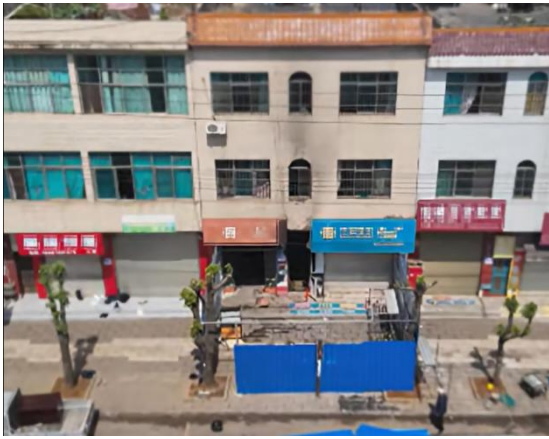
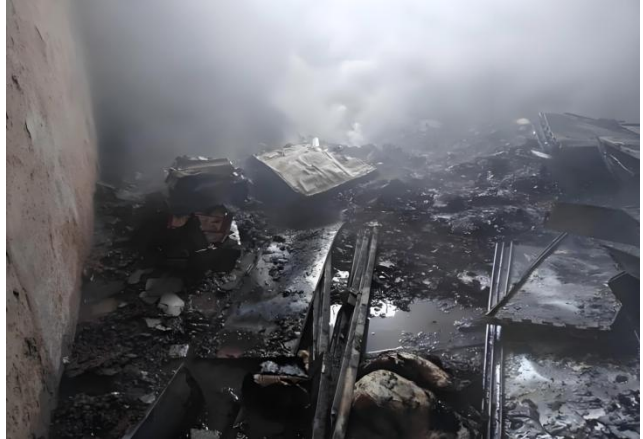
## 典型案例六：云南省曲靖市富源县东宁街“5·12”较大火灾

**3.事故直接原因。**系一层尹\*艳经营的富源县营上镇\*艳商店西侧厨房内，敷设在夹层上方东墙上距楼板 0.4m，距离南墙 2.2m 处电气线路发生短路故障，引燃周围可燃物，蔓延扩大成灾。造成人员伤亡的主要原因：一是建筑防火分隔失效。起火建筑住宅部分与非住宅部分之间未采用耐火极限不低于 2.00h 的防火隔墙完全分隔：一层\*艳商店厨房与公共走

道之间采用夹芯泡沫彩钢板分隔且顶部留有间隙，导致上层住宅与非住宅部分未形成有效防火分隔。\*艳商店厨房内发生火灾后高温有毒烟气快速突破夹芯彩钢板隔墙，经敞开式楼梯间在极短时间内蔓延至二层出租房间内，造成人员伤亡。二是防盗窗违规设置影响逃生。起火建筑外墙窗户均设置防盗窗，被困人员不具备从窗口自救逃生的条件。三是电气线路敷设不符合标准。起火建筑一层\*艳商店内电气线路布线未穿管保护，采取缠绕水管布线，穿越隔墙处未采取防止机械损伤、腐蚀等保护措施。

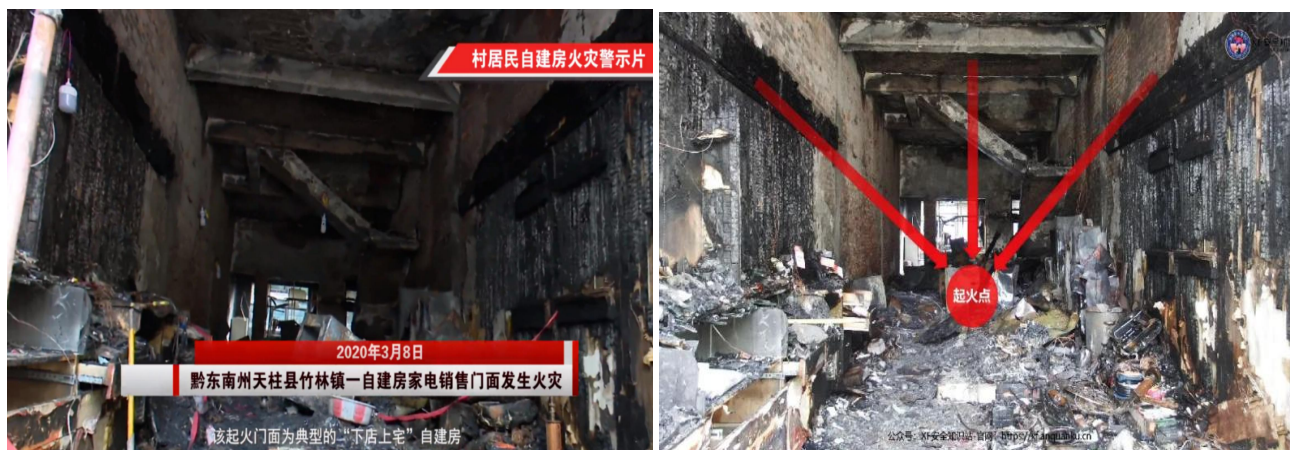
## 典型案例七：贵州省天柱县竹林镇“3.8”较大火灾

**3.事故直接原因。**系杜\*杰及其家人在3月7日晚回房间睡觉时未

关闭在自家 1 层中部回旋楼梯下方使用的电热取暖炉电源且在炉子上覆盖烘烤衣物，电热取暖炉长时间被覆盖封闭运行过热使覆盖的衣物温度达到燃点起火，并引燃周围可燃物蔓延扩大导致火灾事故发生。造成人员伤亡的主要原因：一是起火建筑 1 层经营用房与 2 层以上生活起居用房未进行防火、防烟分隔；1 层门面存放大量的电器产品，其外壳多为高分子聚合材料，燃烧产生大量有毒烟气快速蔓延至楼上居住区域造成人员伤亡。二是起火建筑仅在中部设立一部回旋敞开式楼梯，1 层发生火灾后，火焰烟气封堵唯一的下楼逃生通道，导致楼上人员无法逃生。三是 3 层北侧房间安装的全封闭钢质防盗窗，封闭了可能的逃生通道。

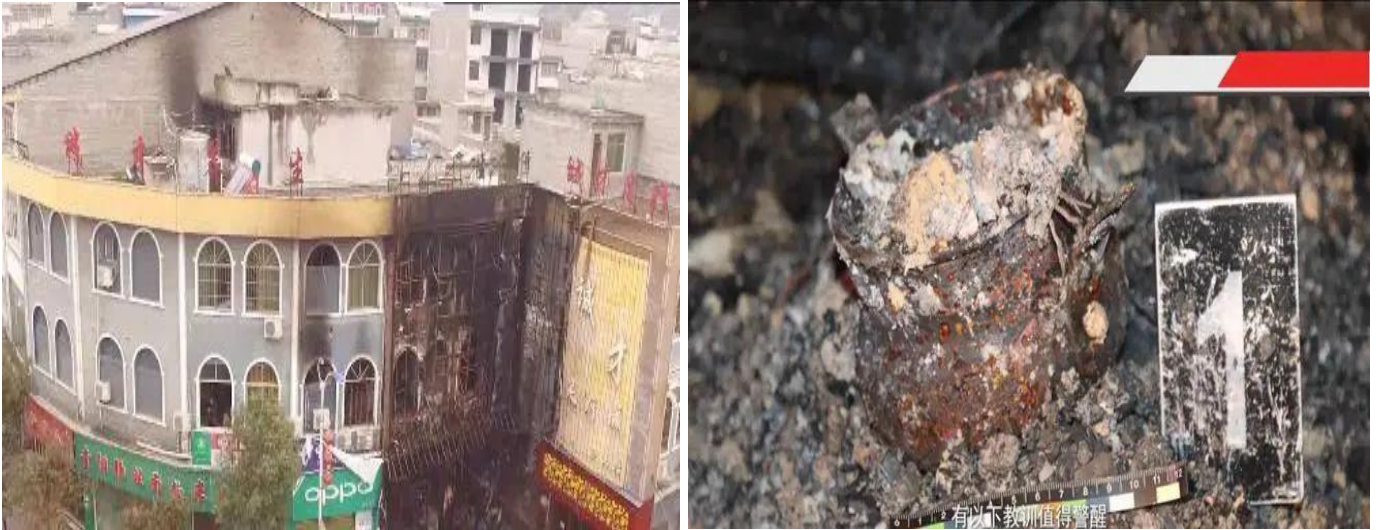
## 典型案例八：贵州省毕节市金沙县沙土镇诚才养生店"1·1"较大火灾

**3.事故直接原因。**2019年1月1日零时许，养生店、足疗店正常营业中，店长卢\*玉组织16名员工手持供香分别对足疗店和养生店一楼大厅内供奉的“关公”神像进行参拜。参拜结束后，员工回到各自岗位。由于养生店内无人巡查、看管，香灰掉入神龕下方存放有供香的半开抽屉内，导致抽屉内供香阴燃。5时42分许，抽屉内闪现明火，将神龕及其附着物引燃。之后收银台、室内装修装饰材料等可燃物参与燃烧并迅速向二楼、三楼蔓延。事故后经勘查、调取监控、询问，认定起火部位为养生店一楼大厅供奉有“关公”神像、高约1.4米的木质神龕。起火点为神龕开启的抽屉内。起火原因为神龕处燃烧的供香香灰在无人管理状态掉落，引燃神龕下方抽屉内可燃物蔓延燃烧。
